BV Gold in Schwabach - Limbacherstraße in Schwabach
Begutachtung der Eichen Nr. 60 und Nr. 61

Voruntersuchung zum geplanten Bauvorhaben (Bauverträglichkeitsgutachten)
/ allgemeine Zustandsbeurteilung

Gutachten Nr. 221215

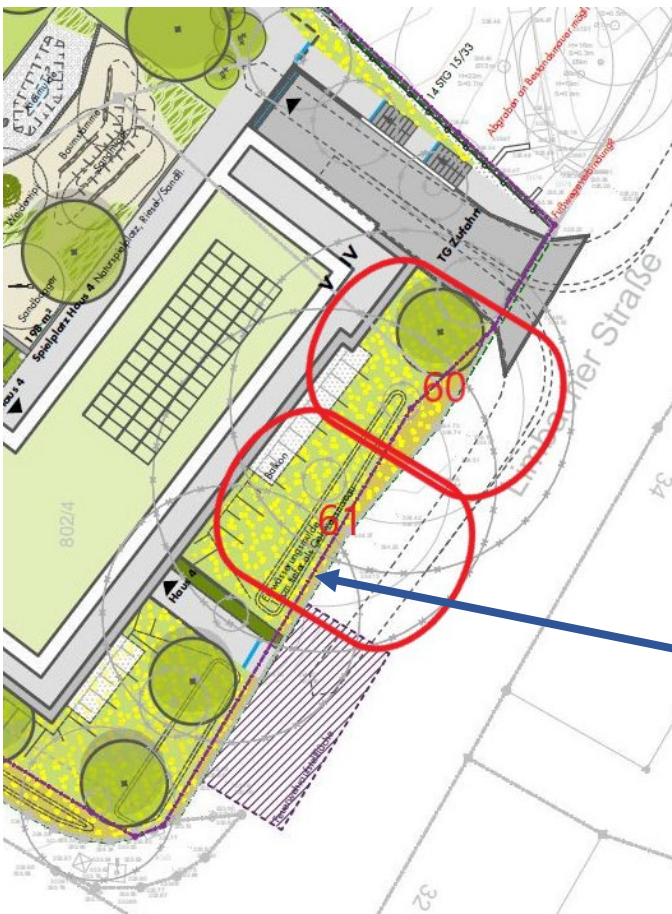
Planauszug mit der geplanten Bebauung (Vorabzug/Stand 11. Mai 2022); Die Entfernung des nordwestlichen Stammfußes der Eiche Nr. 60 zum geplanten Gebäude beträgt 2,2 m, der Abstand zur geplanten Tiefgaragenzufahrt nördlich ca. 7,5 m.

Der westl. Stamm der Eich Nr. 61 ist 3,3 m zum geplanten Gebäude entfernt;

Zusätzlich ist im direkten Baumumfeld eine Entwässerungsmulde geplant;

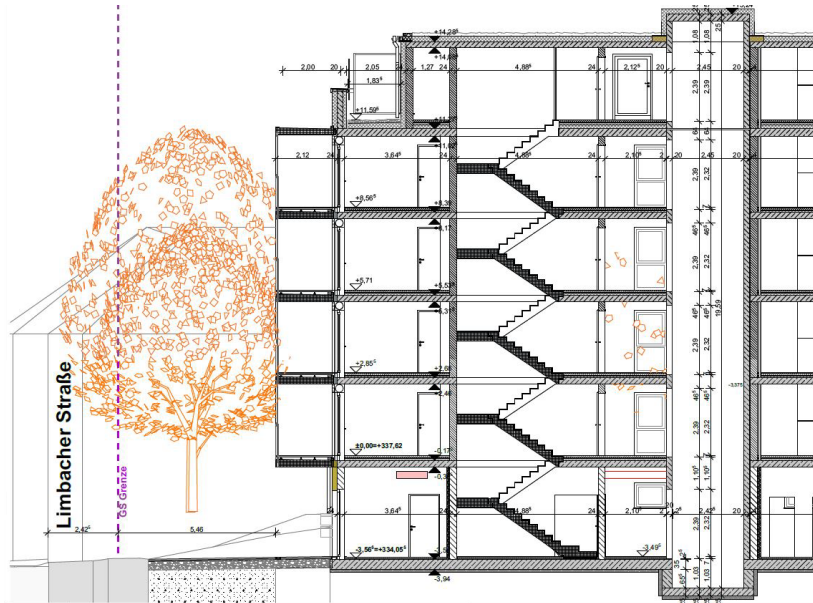
Der Abstand der östlichen Grundstücksgrenze zur Gebäudeaußenkante Balkon beträgt ~5,5 Meter.

Die nordwestlichen Kronenhälften ragen deutlich in das geplante Gebäude hinein;

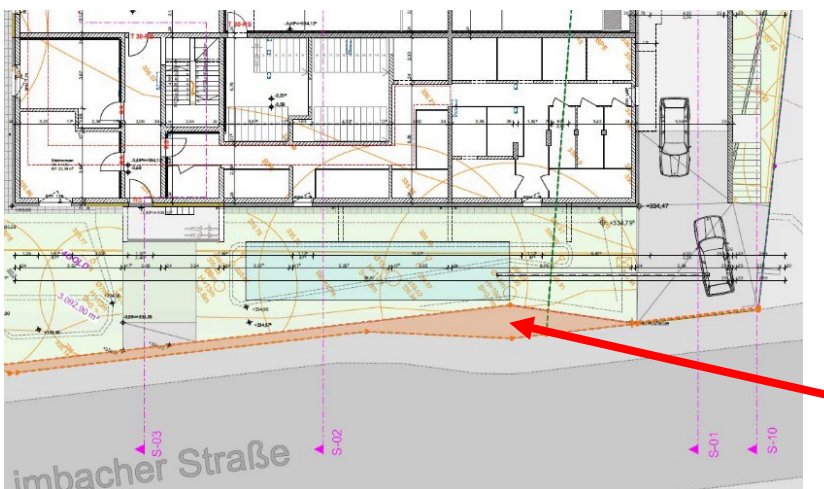
Gemäß Auskunft von Frau Kuhlmann wird von der Stadt Schwabach entlang der Limbacher Straße eine Grundstücksabtretungen für eine spätere Fahrbahnverbreiterung in Richtung Westen im direkten Baumumfeld in Erwägung gezogen.

Ein Erhalt der Eichen ist unter Berücksichtigung einer Fußwegverbreiterung und Böschungsangleichung nicht möglich;

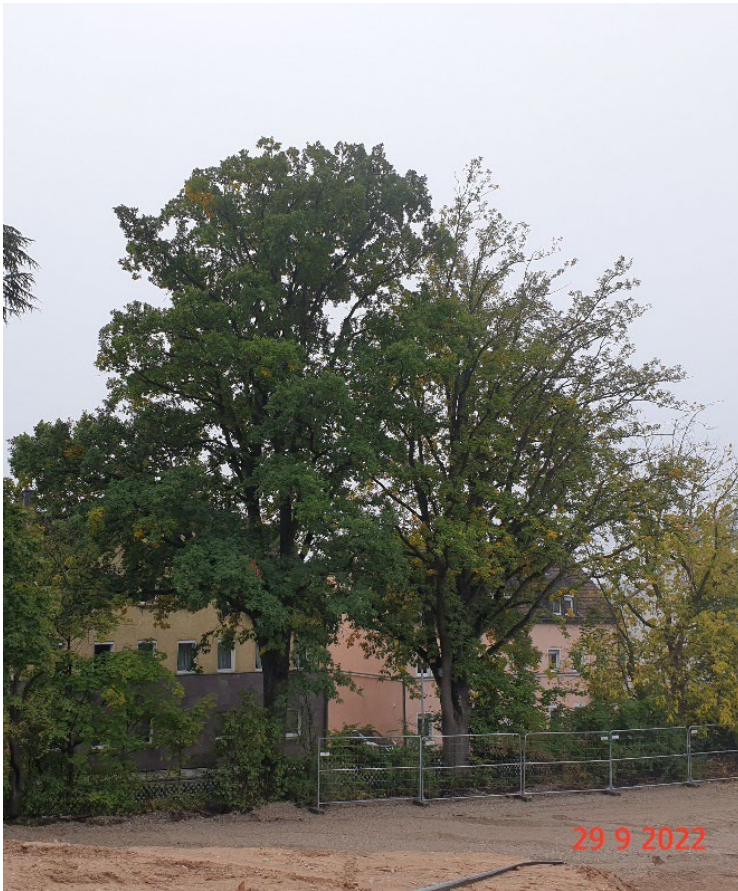
Abbildung 1

Nordwestliche Kronenansicht der Baumgruppe mit den zwei Eichen im September 2022.

Deutlich zu erkennen sind die mangelhafte Belaubung und Vitalität bei der Eiche Nr. 61 (rechts im Foto);

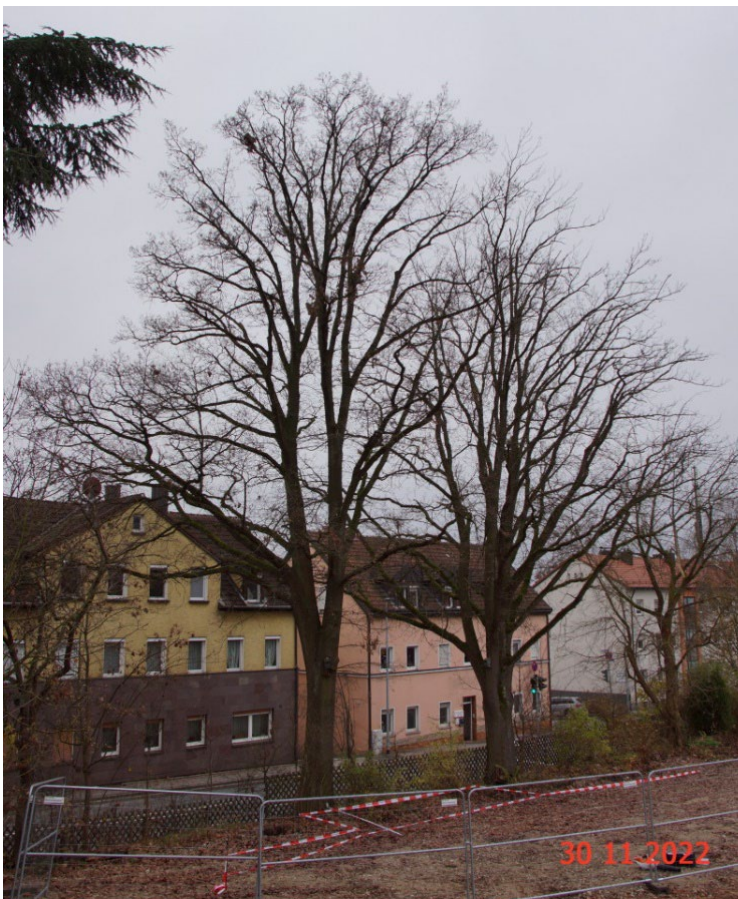
Abbildung 3

Nordöstliche Kronenansicht der Baumgruppe mit deutlicher Kronenentwicklung und Überhang zur Limbacher Straße hin;

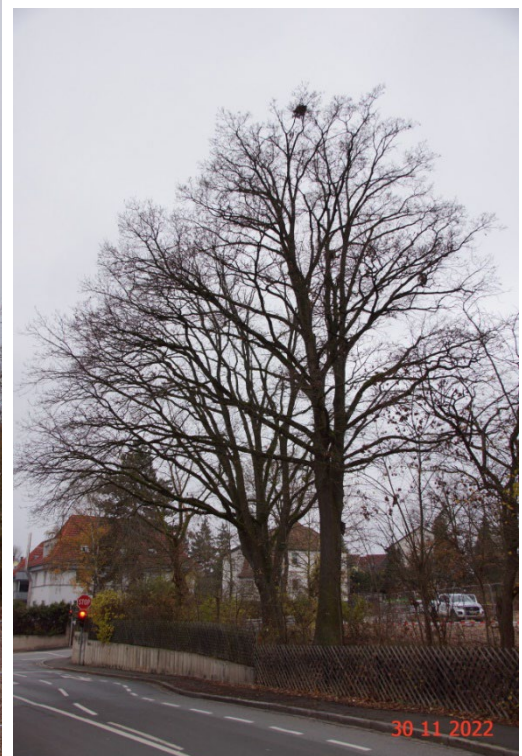
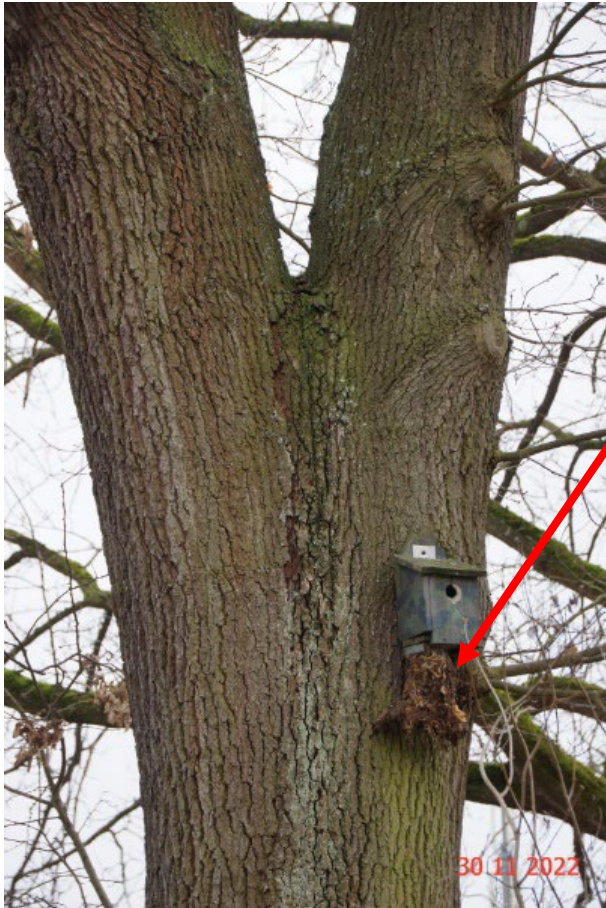
Abbildung 4 / Eiche Nr. 60

Intakte Hauptvergabelung auf ca. 4,5 m mit einem Hauptstamm und deutlicher Kronenentwicklung in Richtung Osten zur Straße hin sowie einem zweiten Stamm mit Kronenentwicklung in Richtung Nordwesten zum geplanten Gebäude.

altes Eichenprozessionsspinnernest auf ca. 3,5 m;

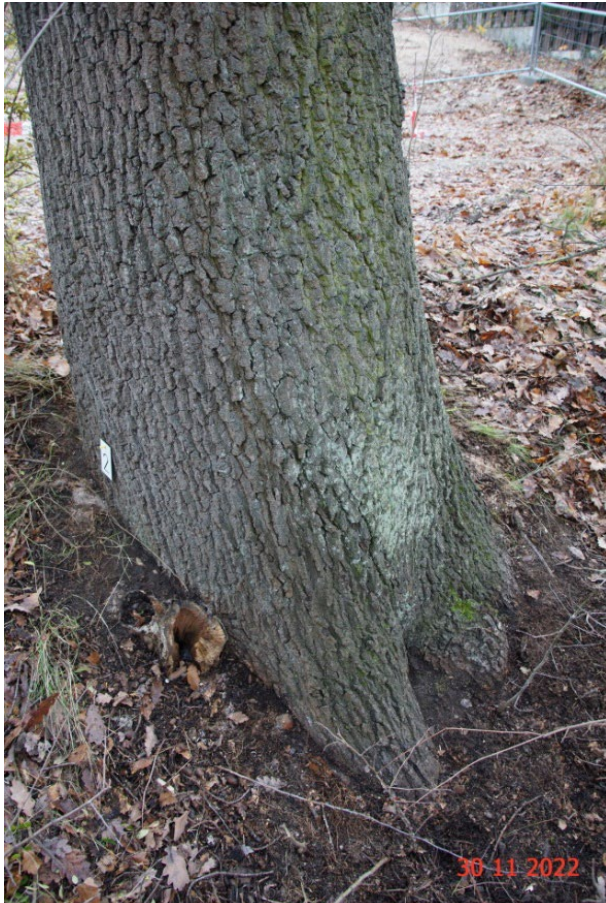
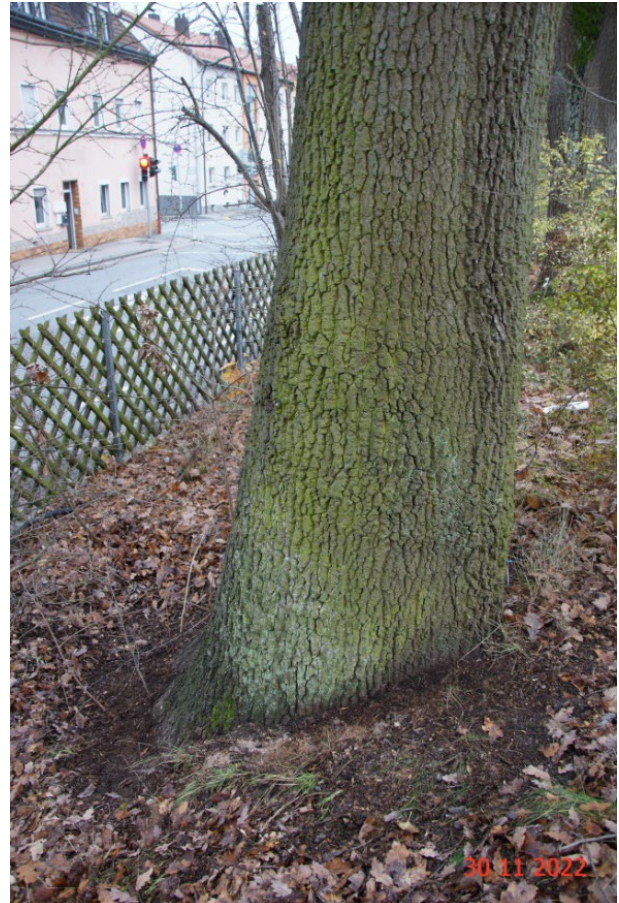
Abbildung 5 und 6 / Eiche Nr. 60

Intakte gut ausgeprägte Wurzelanläufe östlich in Richtung Mauer und Fußweg. Nordwestlich vermutlich aufgefüllter Boden, daher sind hier keine Wurzelanläufe zu erkennen;

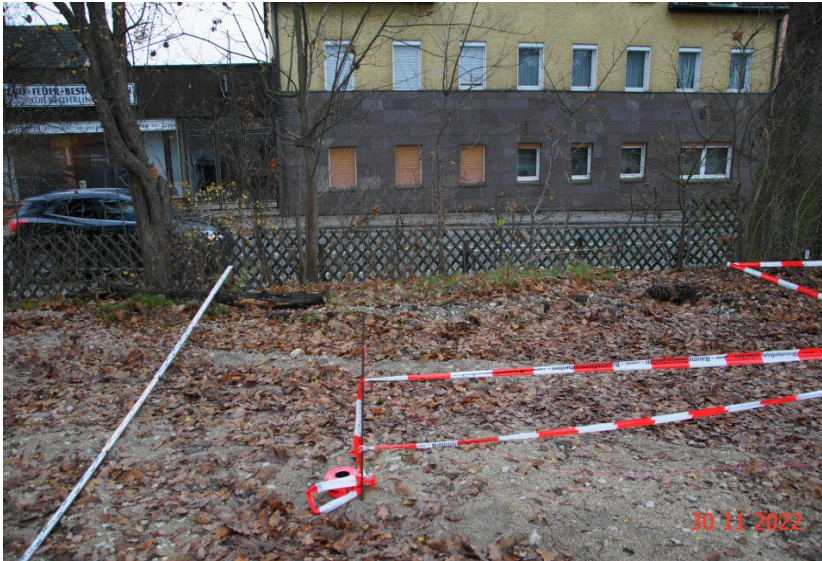
Abbildung 7

Die weiße Messlatte zeigt die geplante Tiefgaragenzufahrt 7,5 m nördlich der Eiche Nr. 60;

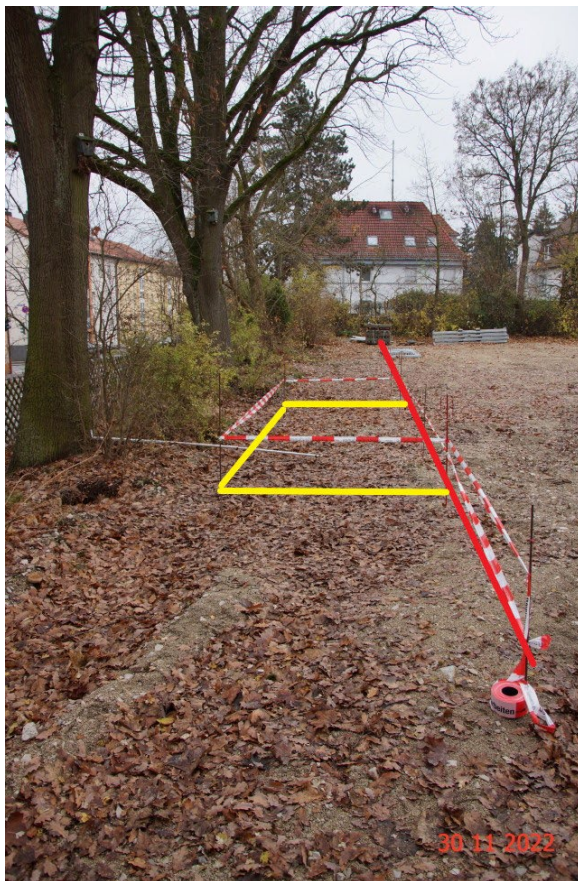
Abbildung 8

Die rote Linie markiert die geplante Gebäudekante 4,2 m nordwestlich vom Stamm der Eiche Nr. 60 entfernt. Die gelben Linien zeigen die geplanten Loggien/Balkone 2,2 m vom Stamm entfernt. Der benötigte Arbeitsraum von mind. einem Meter ist noch nicht berücksichtigt;

Die Eiche Nr. 60 ist aufgrund der geringen Abstände zum geplanten Gebäude mit nur 2,2 Metern unter Berücksichtigung der derzeitigen Planung nicht zu erhalten. Inklusiv des benötigten Arbeitsraums von ca. einem Meter müssten die erforderlichen Abgrabungen etwa 1,2 m vom Stamm entfernt erfolgen. Zur Errichtung des Gebäudes und zum Stellen des benötigten Bohrgeräts für einen Verbau sowie ein später benötigtes Baugerüst müsste die gesamte nordwestliche Krone entfernt werden.

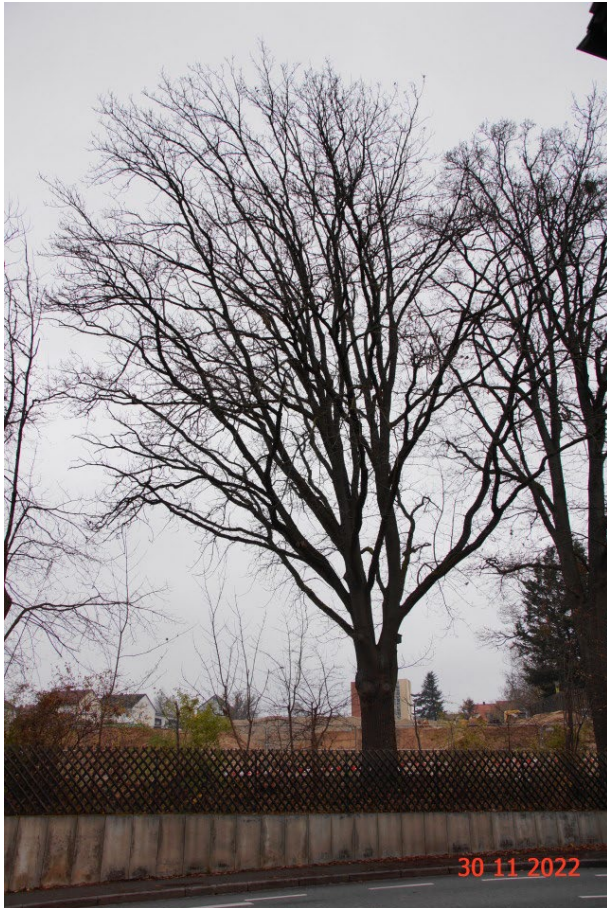
Abbildung 10 / Eiche Nr. 61

Östliche Kronenhälfte mit nachlassender Vitalität. Deutliche Kronenentwicklung und Überhang zur Limbacher Straße hin.

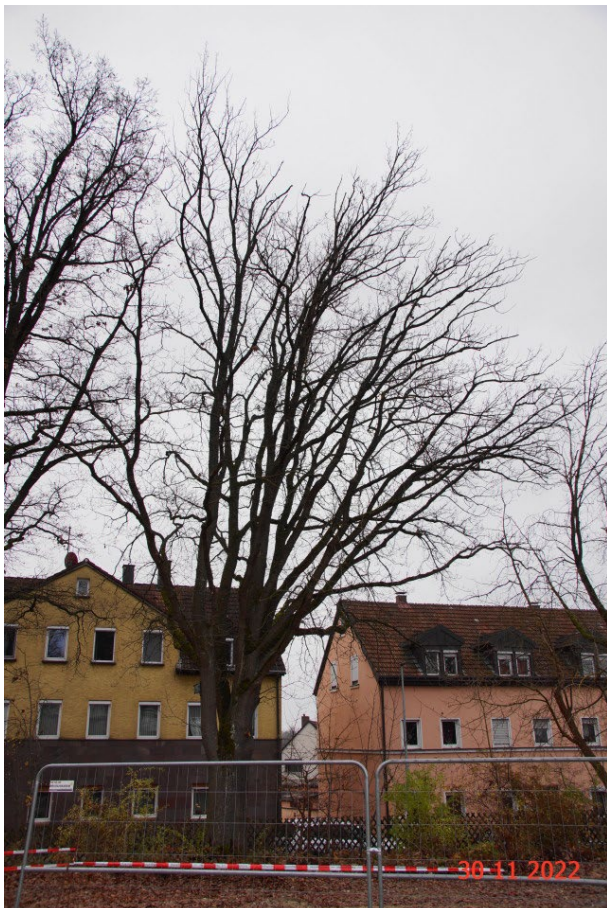
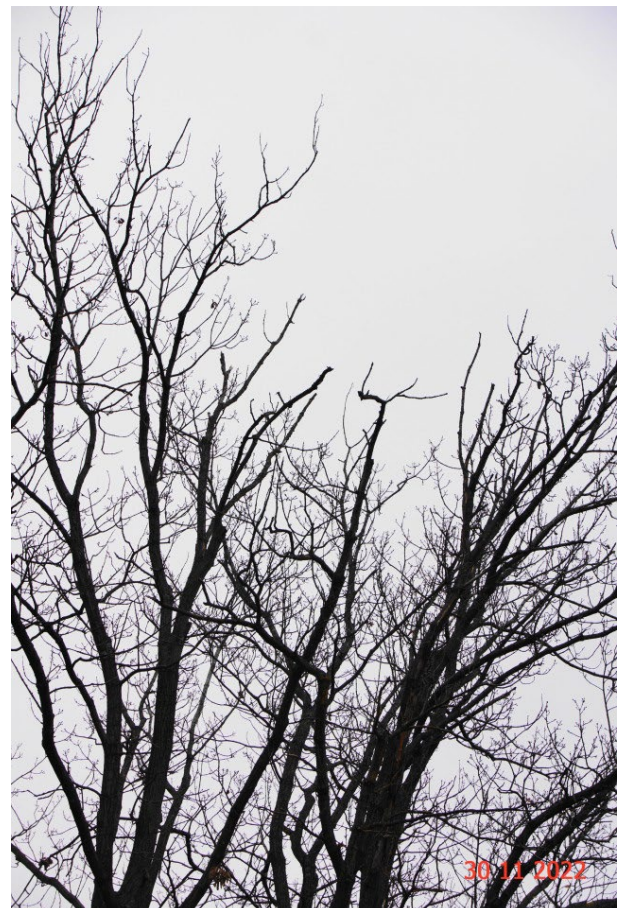
Abbildung 11 und 12 / Eiche Nr. 61

Stark nachlassende Vitalität (Resignationsphase) mit Totholz bis in den Starkastbereich und absterben der westlichen und oberen Kronenbereiche;

Die Eiche Nr. 61 ist aufgrund der stark nachlassenden Vitalität und der Stammfußschäden als nicht mehr erhaltungsfähig, also ohne Entwicklungsperspektive, einzustufen. Diese Eiche sollte daher aus sachverständiger Sicht im Zuge der Baumaßnahmen gefällt werden.

<p>Hinweise:</p> <p>Abstand des nordwestlichen Stammfuß zum geplanten Gebäude ca. 3,3 m, Abstand des östlichen Stammfuß zur östlichen Mauer ca. 2,4 m;</p>			
<p>Maßnahmenvorschlag:</p> <p>=> Fällung im Zuge der Baumaßnahme;</p>

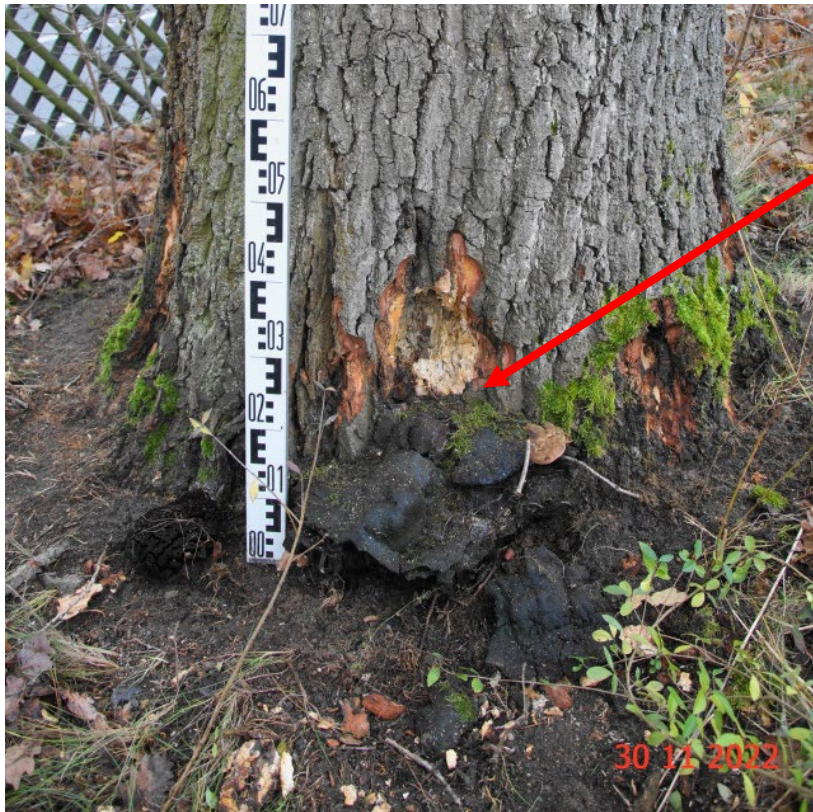
Abbildung 13 / Eiche Nr. 61

Schadstelle am nördlichen Stammfuß bis auf etwa 50 cm Höhe mit alten Pilzfruchtkörpern des Lackporlings.

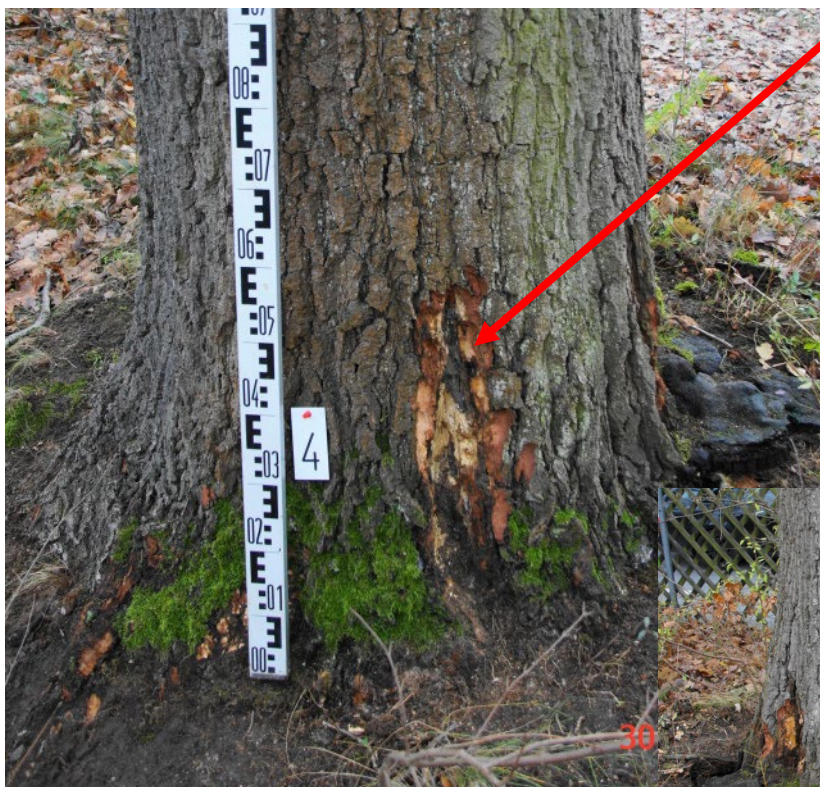
Abbildung 14 / Eiche Nr. 61

Stammfußschaden im östlichen Stammsektor. Gemäß durchgeführter Resistographiemessung unter der Plakette Nr. 4 noch ansteigende Holzdichte.

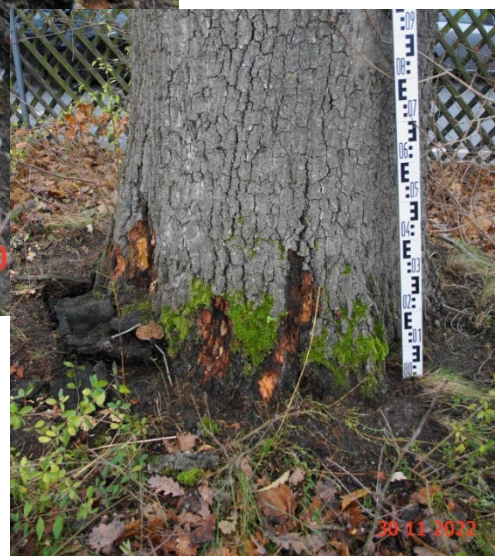
Abbildung 15 / Eiche Nr. 61

kleiner Stammfußschaden westlich;

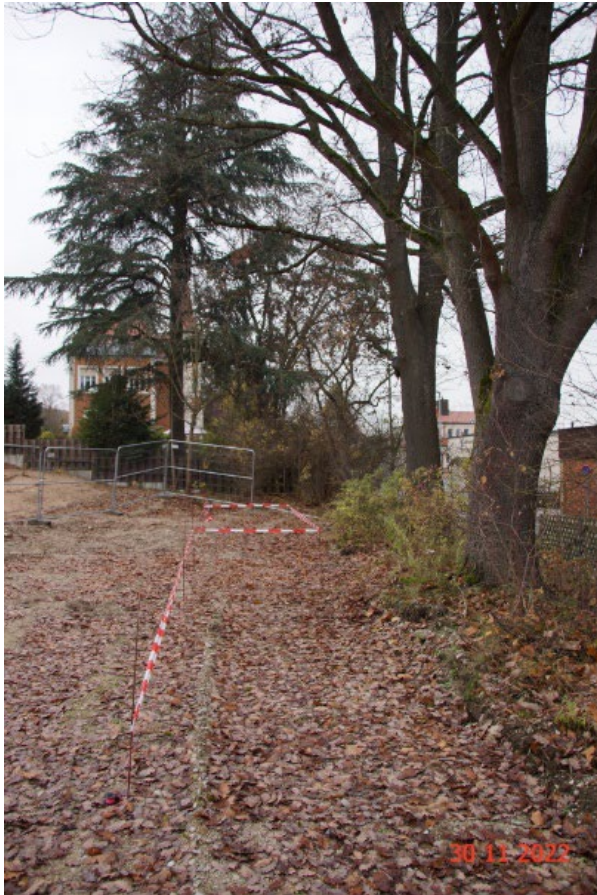
Abbildung 16

Das rotweiße Flatterband zeigt den Verlauf des geplanten Baukörpers aus südlicher Richtung fotografiert.

Der Abstand des geplanten Gebäudes zum Stamm der Eiche Nr. 61 beträgt 3,3 Meter;

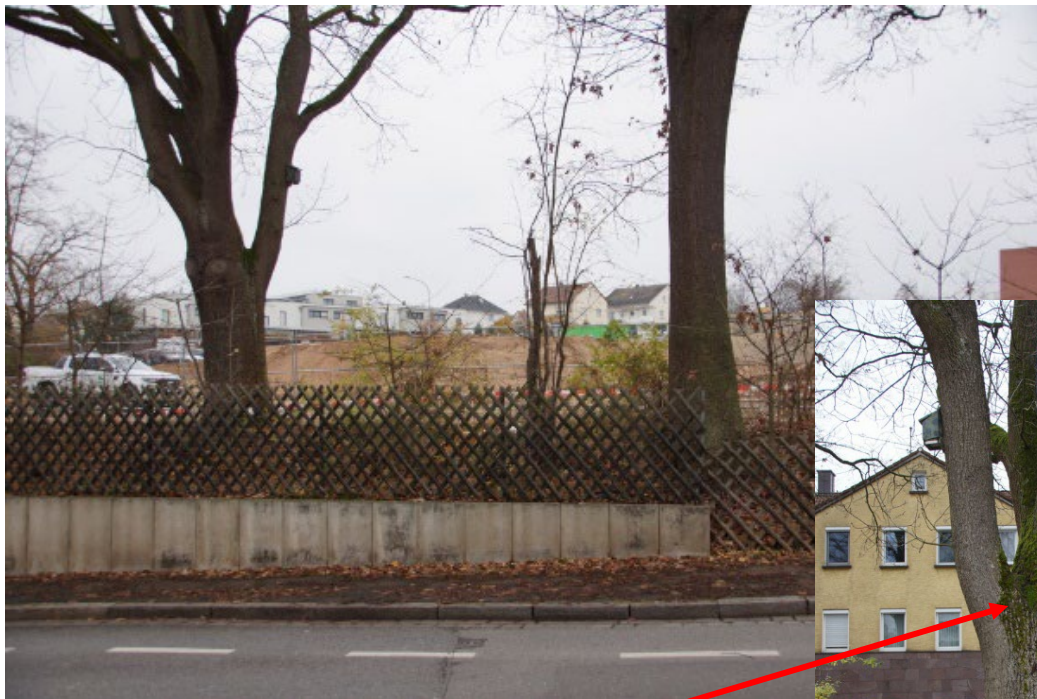
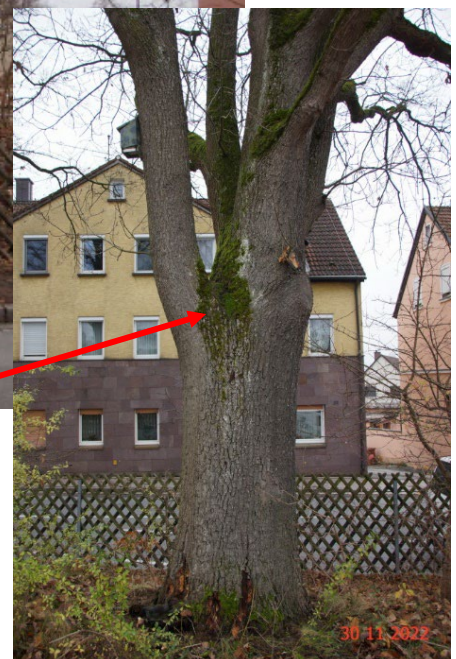
Abbildung 17

Die Eichen stocken bis ca. einen Meter oberhalb des östlichen Fußwegs. Die Hangböschung wird mit einer Stützmauer abgefangen. Im Falle einer geplanten Geländeangleichung bzw. Fußwegverbreiterung ist hier mit Wurzelverletzungen zu rechnen;

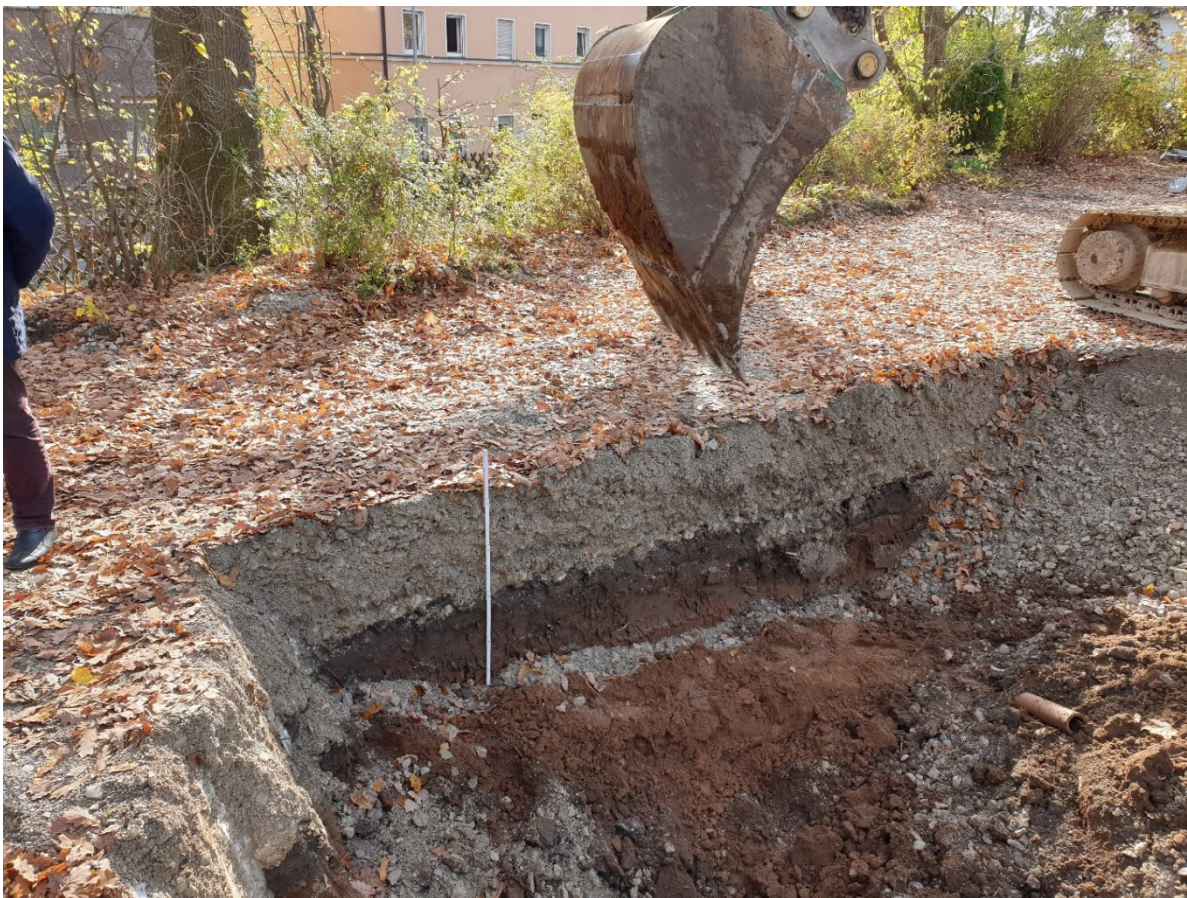
Abbildung 19 und 20

Baggerschurf am 7. November 2022 zur Wurzelerkundung;

In direkter Baumnähe befanden sich westlich früher Parkplätze. Die obersten 0,4 m waren mit Schotter aufgefüllt. Unterhalb wurde ein schluffig/toniger Boden mit vereinzelt Fein- und Schwachwurzeln der Eiche Nr. 60 vorgefunden.

Es ist davon auszugehen, dass bereits bei früheren Baumaßnahmen (Parkplatzbau) Wurzeln der Eichen entfernt oder beschädigt wurden.

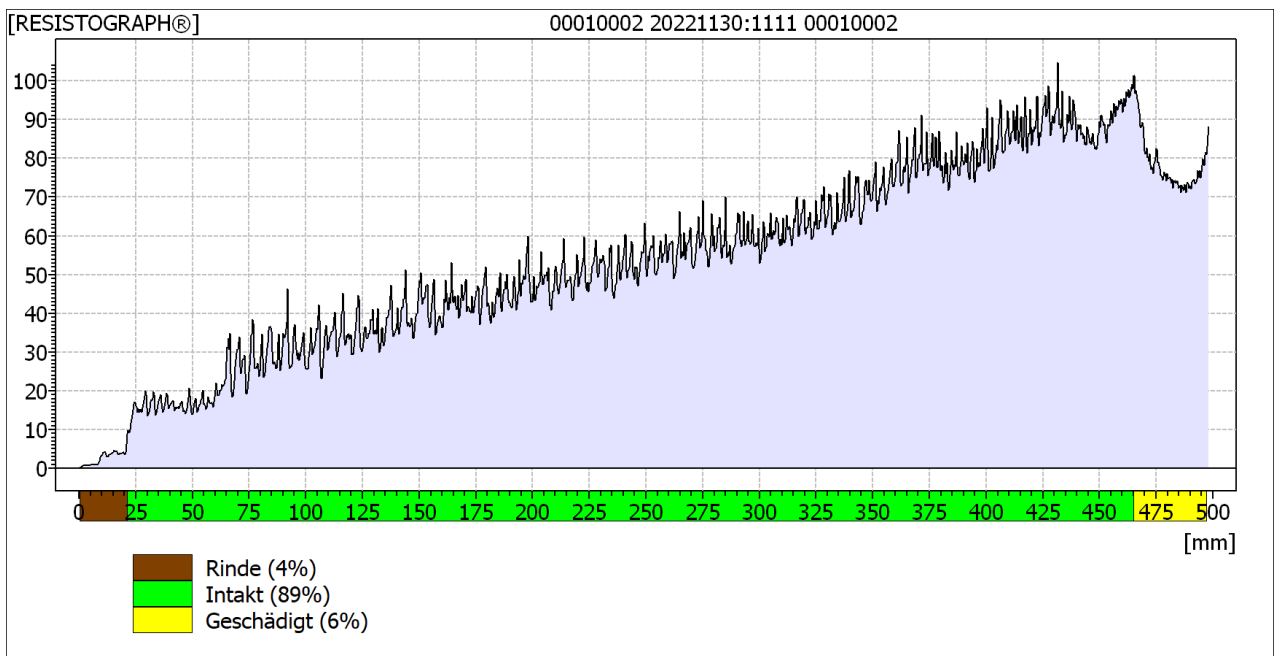
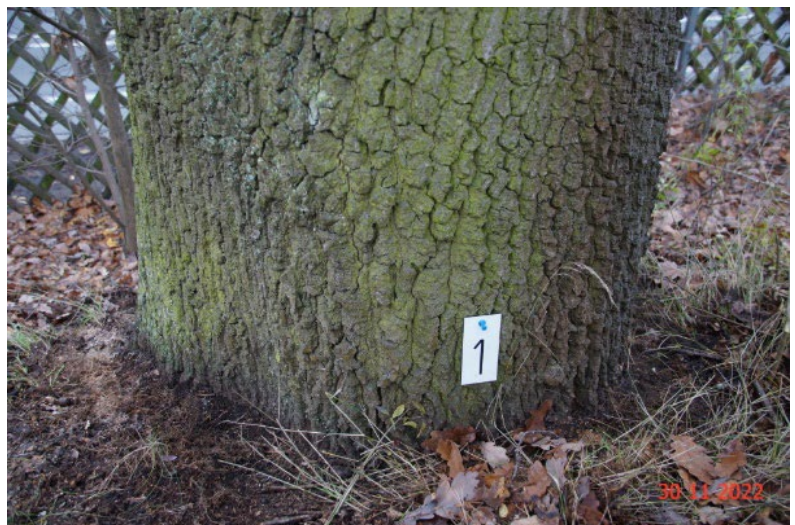
Eiche Nr. 60 / Messung Nr. 1

Messhöhe:	10 cm;
Messrichtung:	nordwestlicher Stammsektor unter der Plakette Nr. 1;
Durchmesser (in der Prüfebene):	ca. 100 cm;
Wandungsstärke (t):	> 45 cm
Ergebnis:	Gesunder Holzkörper mit ansteigendem Dichteprofil (grün), bei Zentimeter 47 bis 50 (gelb) kleinräumiger Schaden bzw. quer zum Jahrring gebohrt;

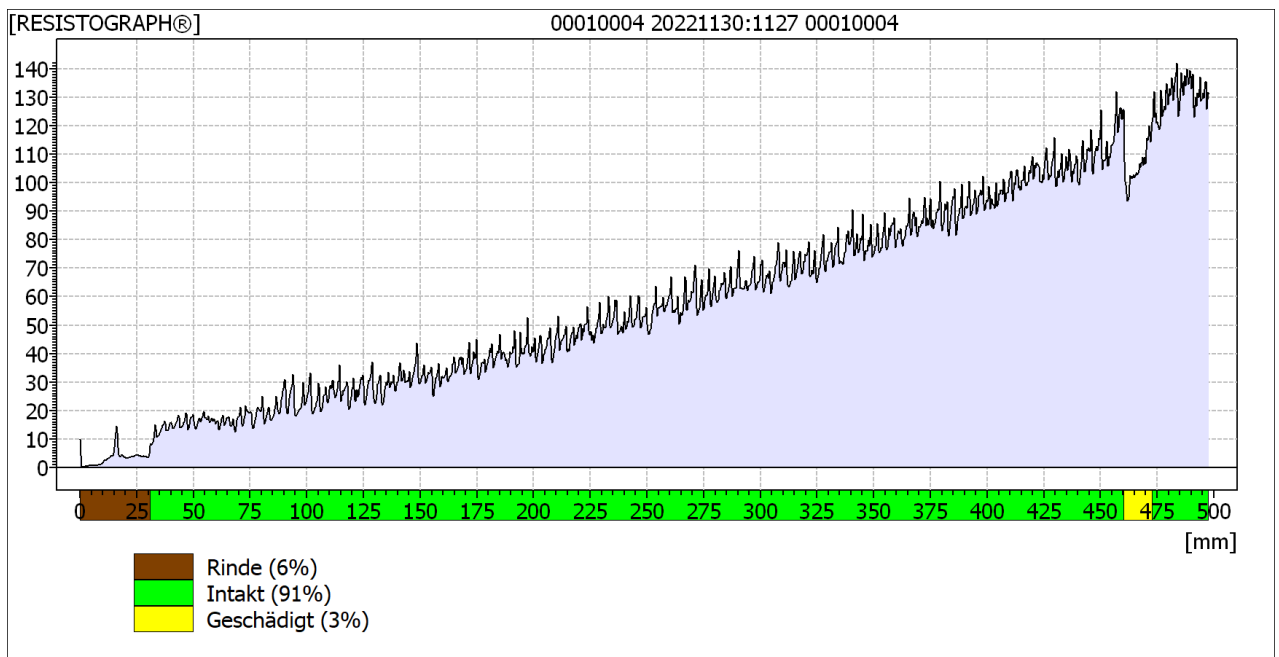
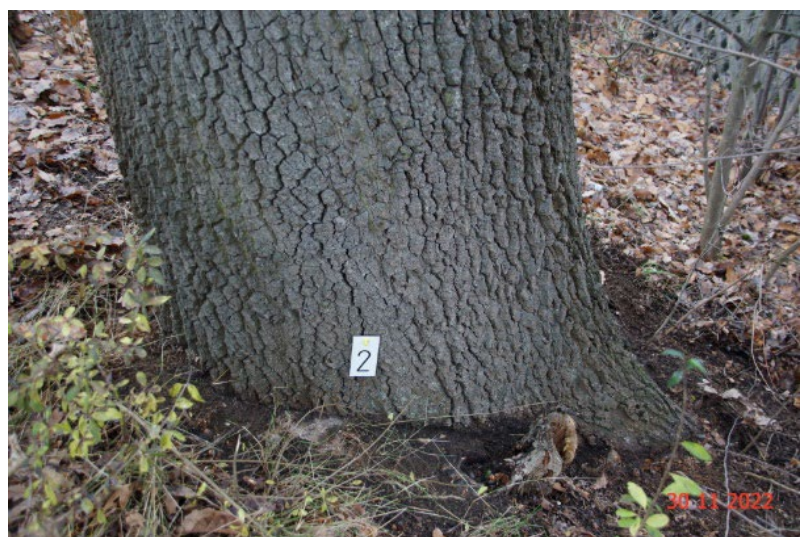
Eiche Nr. 60 / Messung Nr. 2

Messhöhe:	15 cm;
Messrichtung:	südlicher Stammsektor unter der Plakette Nr. 2;
Durchmesser (in der Prüfebene):	ca. 90 cm;
Wandungsstärke (t):	> 45 cm
Ergebnis:	Gesunder Holzkörper mit ansteigendem Dichteprofil (grün), bei Zentimeter 46 bis 47 (gelb) kleinräumiger Schaden bzw. quer zum Jahrring gebohrt;

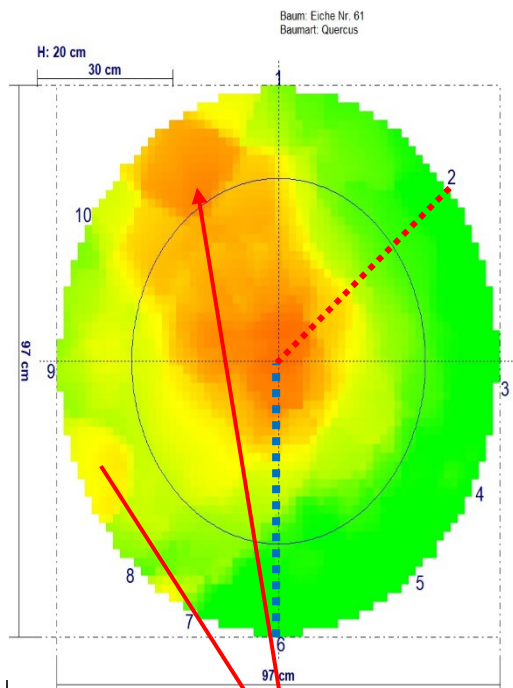
Eiche Nr. 61 / Schalltomographie

Die durchgeführte Schalluntersuchung zeigt die Schadstelle (orange und gelb dargestellt im Schallbild) zwischen Sensor 1 und 10 und der kleinen Schadstelle westlich zwischen Sensor 9 und 8.

Die blau gestrichelte Linie zeigt die durchgeführte Resistographiemessung Nr. 3, die rote Linie Messung Nr. 4. Gemäß Resistographie konnte an den beprobten Stellen noch keine deutliche Holzzerstörung mit massiven Dichteabfall festgestellt werden.

Der östliche Stammsektor zwischen Sensor 1 und 7 zeigt ausreichende Restwandstärken mit gesundem Holz (grün);

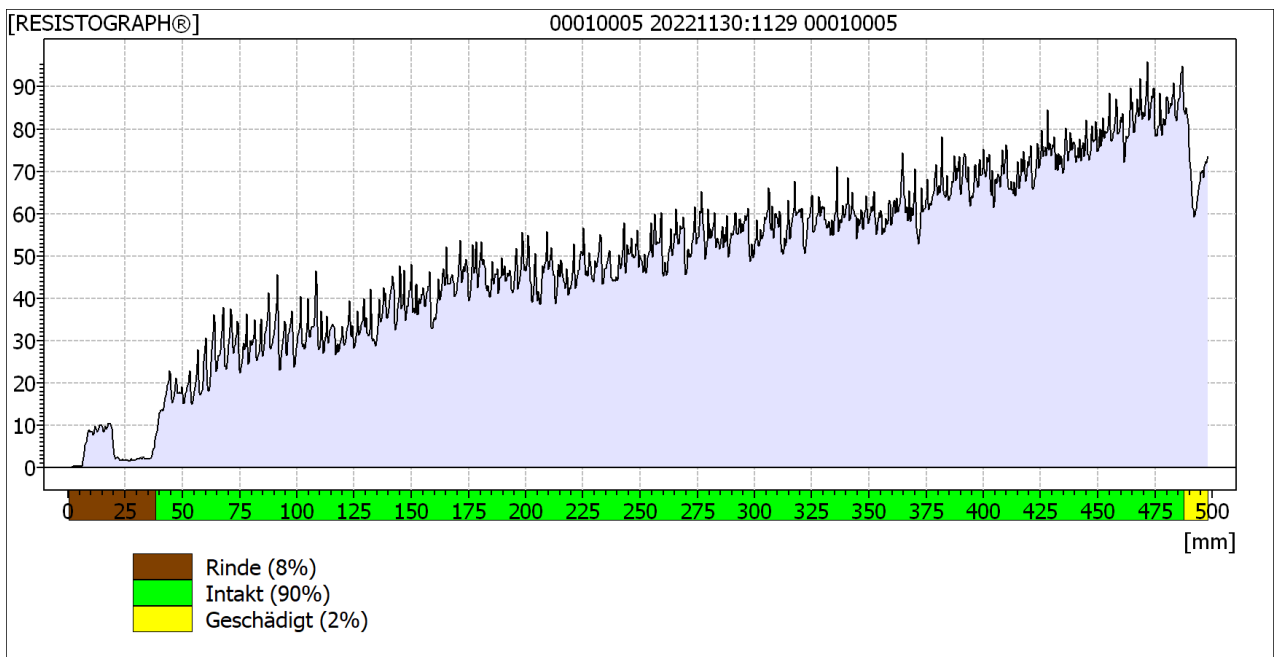
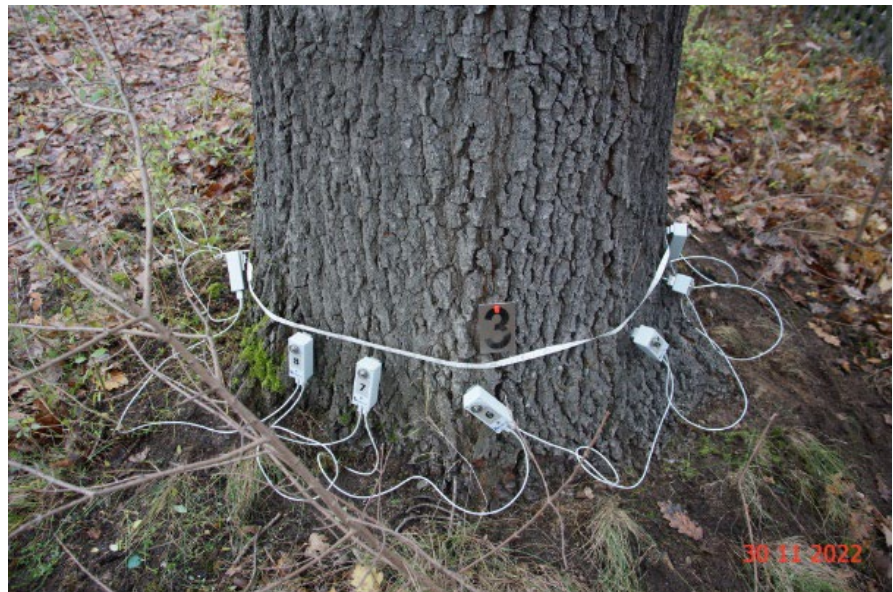
Eiche Nr. 61 / Messung Nr. 3

Messhöhe:	20 cm;
Messrichtung:	südöstlicher Stammsektor unter der Plakette Nr. 3 bei Sensor 6 der durchgeführten Schalluntersuchung;
Durchmesser (in der Prüfebene):	ca. 90 cm;
Wandungsstärke (t):	ca. 45 cm;
Ergebnis:	Gesunder Holzkörper bis Zentimeter 49, dann Abfall des Dichteprofils mit vermutlich geschädigtem Holz;

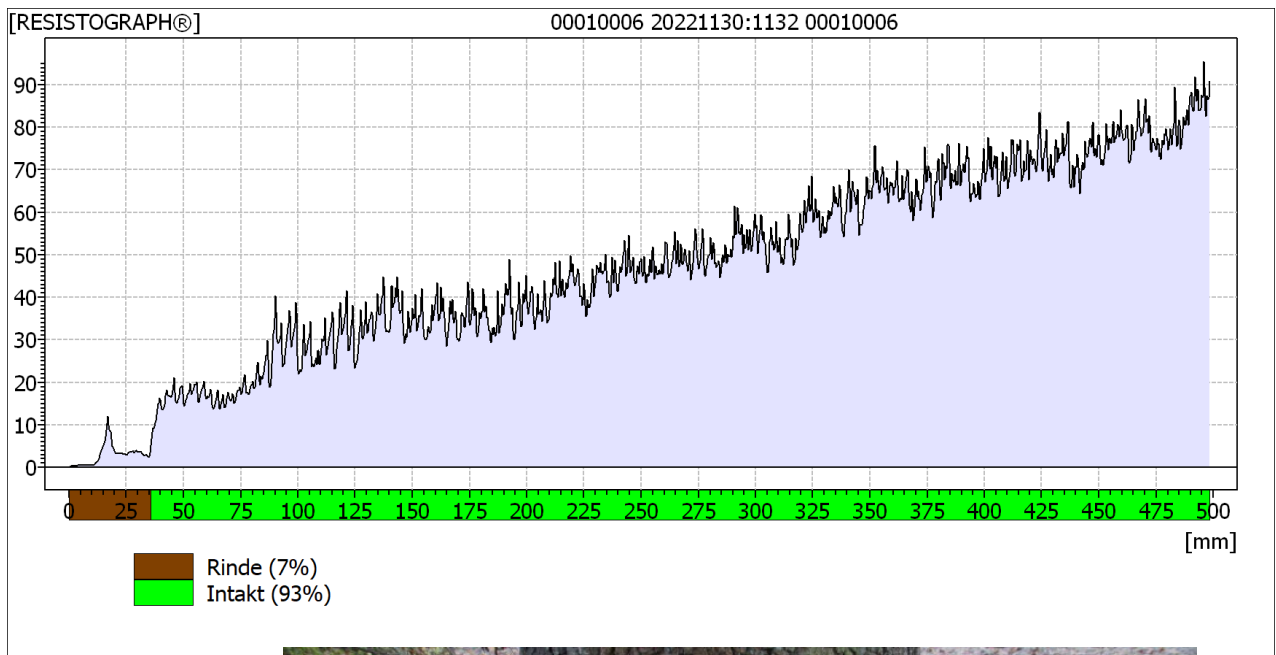
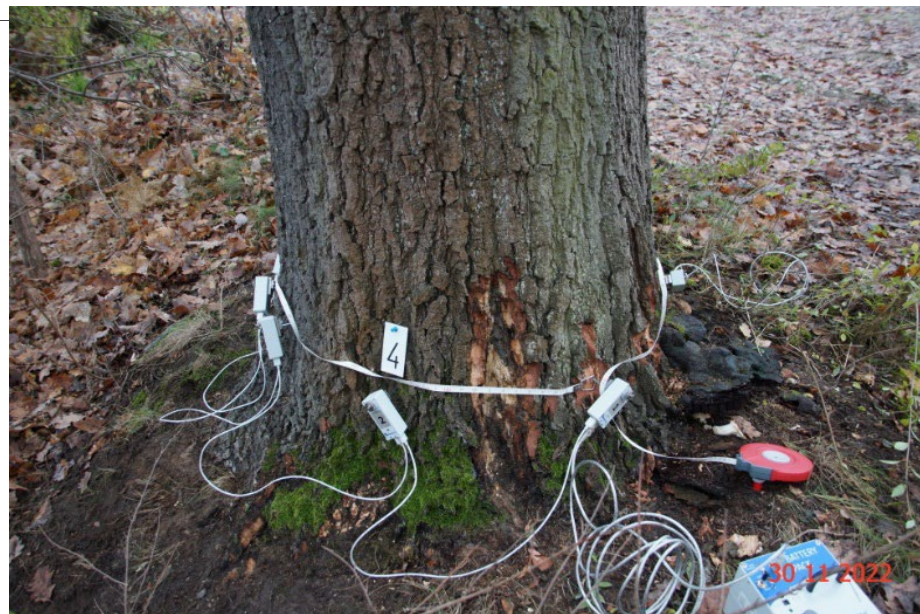
Eiche Nr. 61 / Messung Nr. 4

Messhöhe:	20 cm;
Messrichtung:	Östlicher Stammsektor unter der Plakette Nr. 4 bei Sensor 2 der durchgeführten Schalluntersuchung;
Durchmesser (in der Prüfebene):	ca. 100 cm;
Wandungsstärke (t):	> 50 cm
Ergebnis:	Gesunder Holzkörper (grün) mit ansteigendem Dichteprofil bis Zentimeter 50, dann Ende der durchgeführten Messung;
