**Beurteilung der Bauverträglichkeit des zu erhaltenden Baumbestands zum geplanten Bauvorhaben „Unterer Grund“ in Schwabach.**

Version 1.2

Baumbestand: 5 Eichen im Süden - 2 Eichen und 1 Bergahorn im Norden

Anwesen: „Unterer Grund“ Wolkersdorfer Hauptstr. 81 - Schwabach

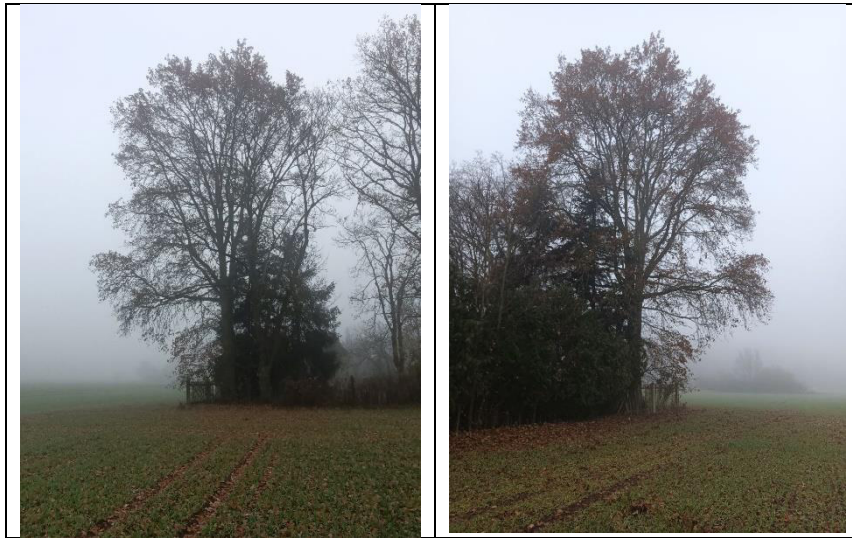
Die Eiche Nr. 11 hat in ca. 6 Meter Höhe am Stammkopf einen spitzwinkligen Druckzwiesel.

Auch wenn der Baum dort „angebaut“ hat, muss die Eiche durch einen Rückschnitt leicht entlastet und durch ein Kronensicherungssystem im Mehrfachverbund gesichert werden.

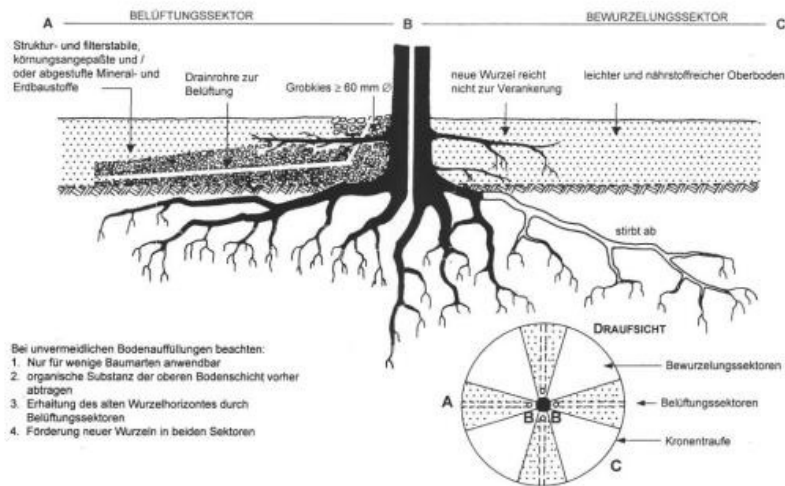
**Bild 5: Schadensbegrenzung bei unvermeidlichem Bodenauftrag im Wurzelbereich**

Wird im Wurzelbereich Boden vorübergehend oder dauerhaft aufgeschüttet, ist für eine ausreichende Belüftung der Wurzeln zu sorgen. Eine Kiesschicht, in die ein Belüftungssystem aus Drainrohren eingebaut wird, kann hier Abhilfe schaffen (Bild 5).

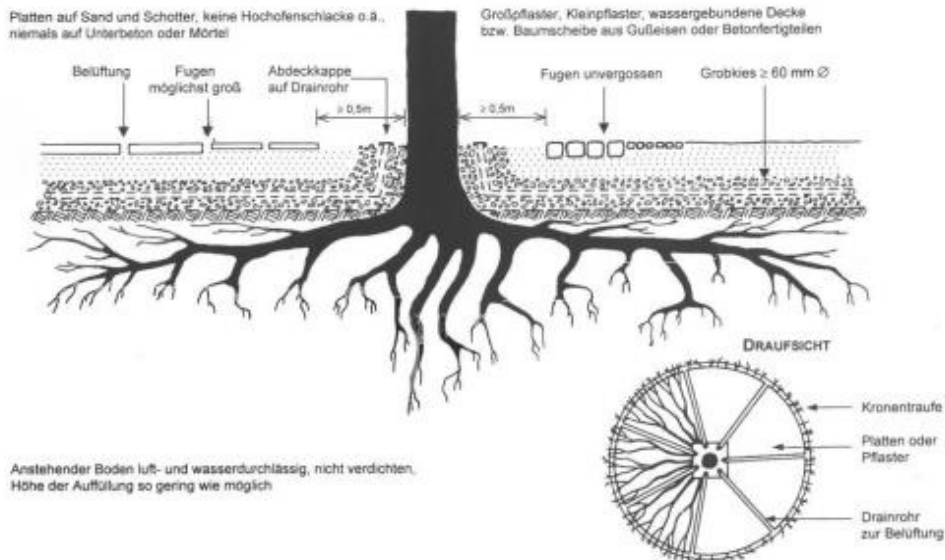
**Bild 6: Schadensbegrenzung bei Befestigung des Wurzelbereiches**

Nach Fertigstellung des Bauvorhabens ist der Wurzel- bzw. Kronentraufenbereich der Bäume möglichst von jeglichen Bodenbelägen freizuhalten. Dies schließt sämtliche Nutzungen, die in die vorhandene Bodenstruktur eingreifen und/oder die Durchlässigkeit des Bodens für Wasser und Luft verringern (wie Stellplätze, Terrassen etc.) aus. Ist auf eine teilweise Versiegelung des Wurzelbereiches nicht zu verzichten, so soll auf wasserdurchlässige Beläge, dünne Tragschichten und geringe Untergrundverdichtung geachtet werden (Bild 6).

Muss der Wurzelbereich der Bäume teilweise überbaut werden, sollte unter Berücksichtigung der Wurzelverläufe mit Punktfundamenten gearbeitet werden, um möglichst viele Wurzeln zu erhalten.
