VORHABENBEZOGENER BEBAUUNGS- UND GRÜNORDNUNGSPLAN VEP S-X-18
STADTGOLD - STADTQUARTIER EHEM. FABRIKGELÄNDE NIEHOFF AN DER FÜRTHER STRAßE

BILANZIERUNG DES BAUMBESTANDS MIT BEWERTUNG UND ERMITTLUNG DER AUSGLEICHSPFLANZUNG

1. BAUMBESTANDSERFASSUNG FÜR MU 1 - MU 5 SOWIE WA 1 GEMÄß BAUMBESTANDSPLAN BÜRO WGF VOM 16.10.2019								
Nr.	Baumart	Bewertung nach GALK	Vitalität nach Roloff	ST Ø in cm	StU in cm	Ø Krone in Meter	Schutz nach BaumschutzVO	Ersatzpflanzung nach BaumschutzVO*
1	Platanus x hispanica	○	V1	32	100	10,5	ja	0
2	Platanus x hispanica	○	V1	18	55	3,5	nein	0
3	Acer pseudoplatanus	○	V1	22	70	5,8	nein	0
4	Tilia cordata	○	V1	18	57	7,0	nein	0
5	Tilia cordata	○	V1	23	73	7,0	nein	0
6	Acer pseudoplatanus	◐	V3	14	45	1,0	nein	0
7	Acer platanoides	◑	V1-V2	14	45	3,0	nein	0
8	Quercus robur	◑	V2	9	28	2,5	nein	0
9	Tilia cordata	◑	V2	17/11	52/34	3,0	nein	0
10	Acer platanoides	◑	V2	12	39	2,5	nein	0
11	Acer platanoides	◑	V2	9/6	28/20	2,5	nein	0
12	Acer platanoides	◑	V2	10	30	2,0	nein	0

2. BAUMBESTANDSERFASSUNG FÜR WA 1 (FL.-NR. 803/2) GEMÄß BAUMBESTANDSPLAN BAUBETRIEBSAMT SC VOM 14.02.23

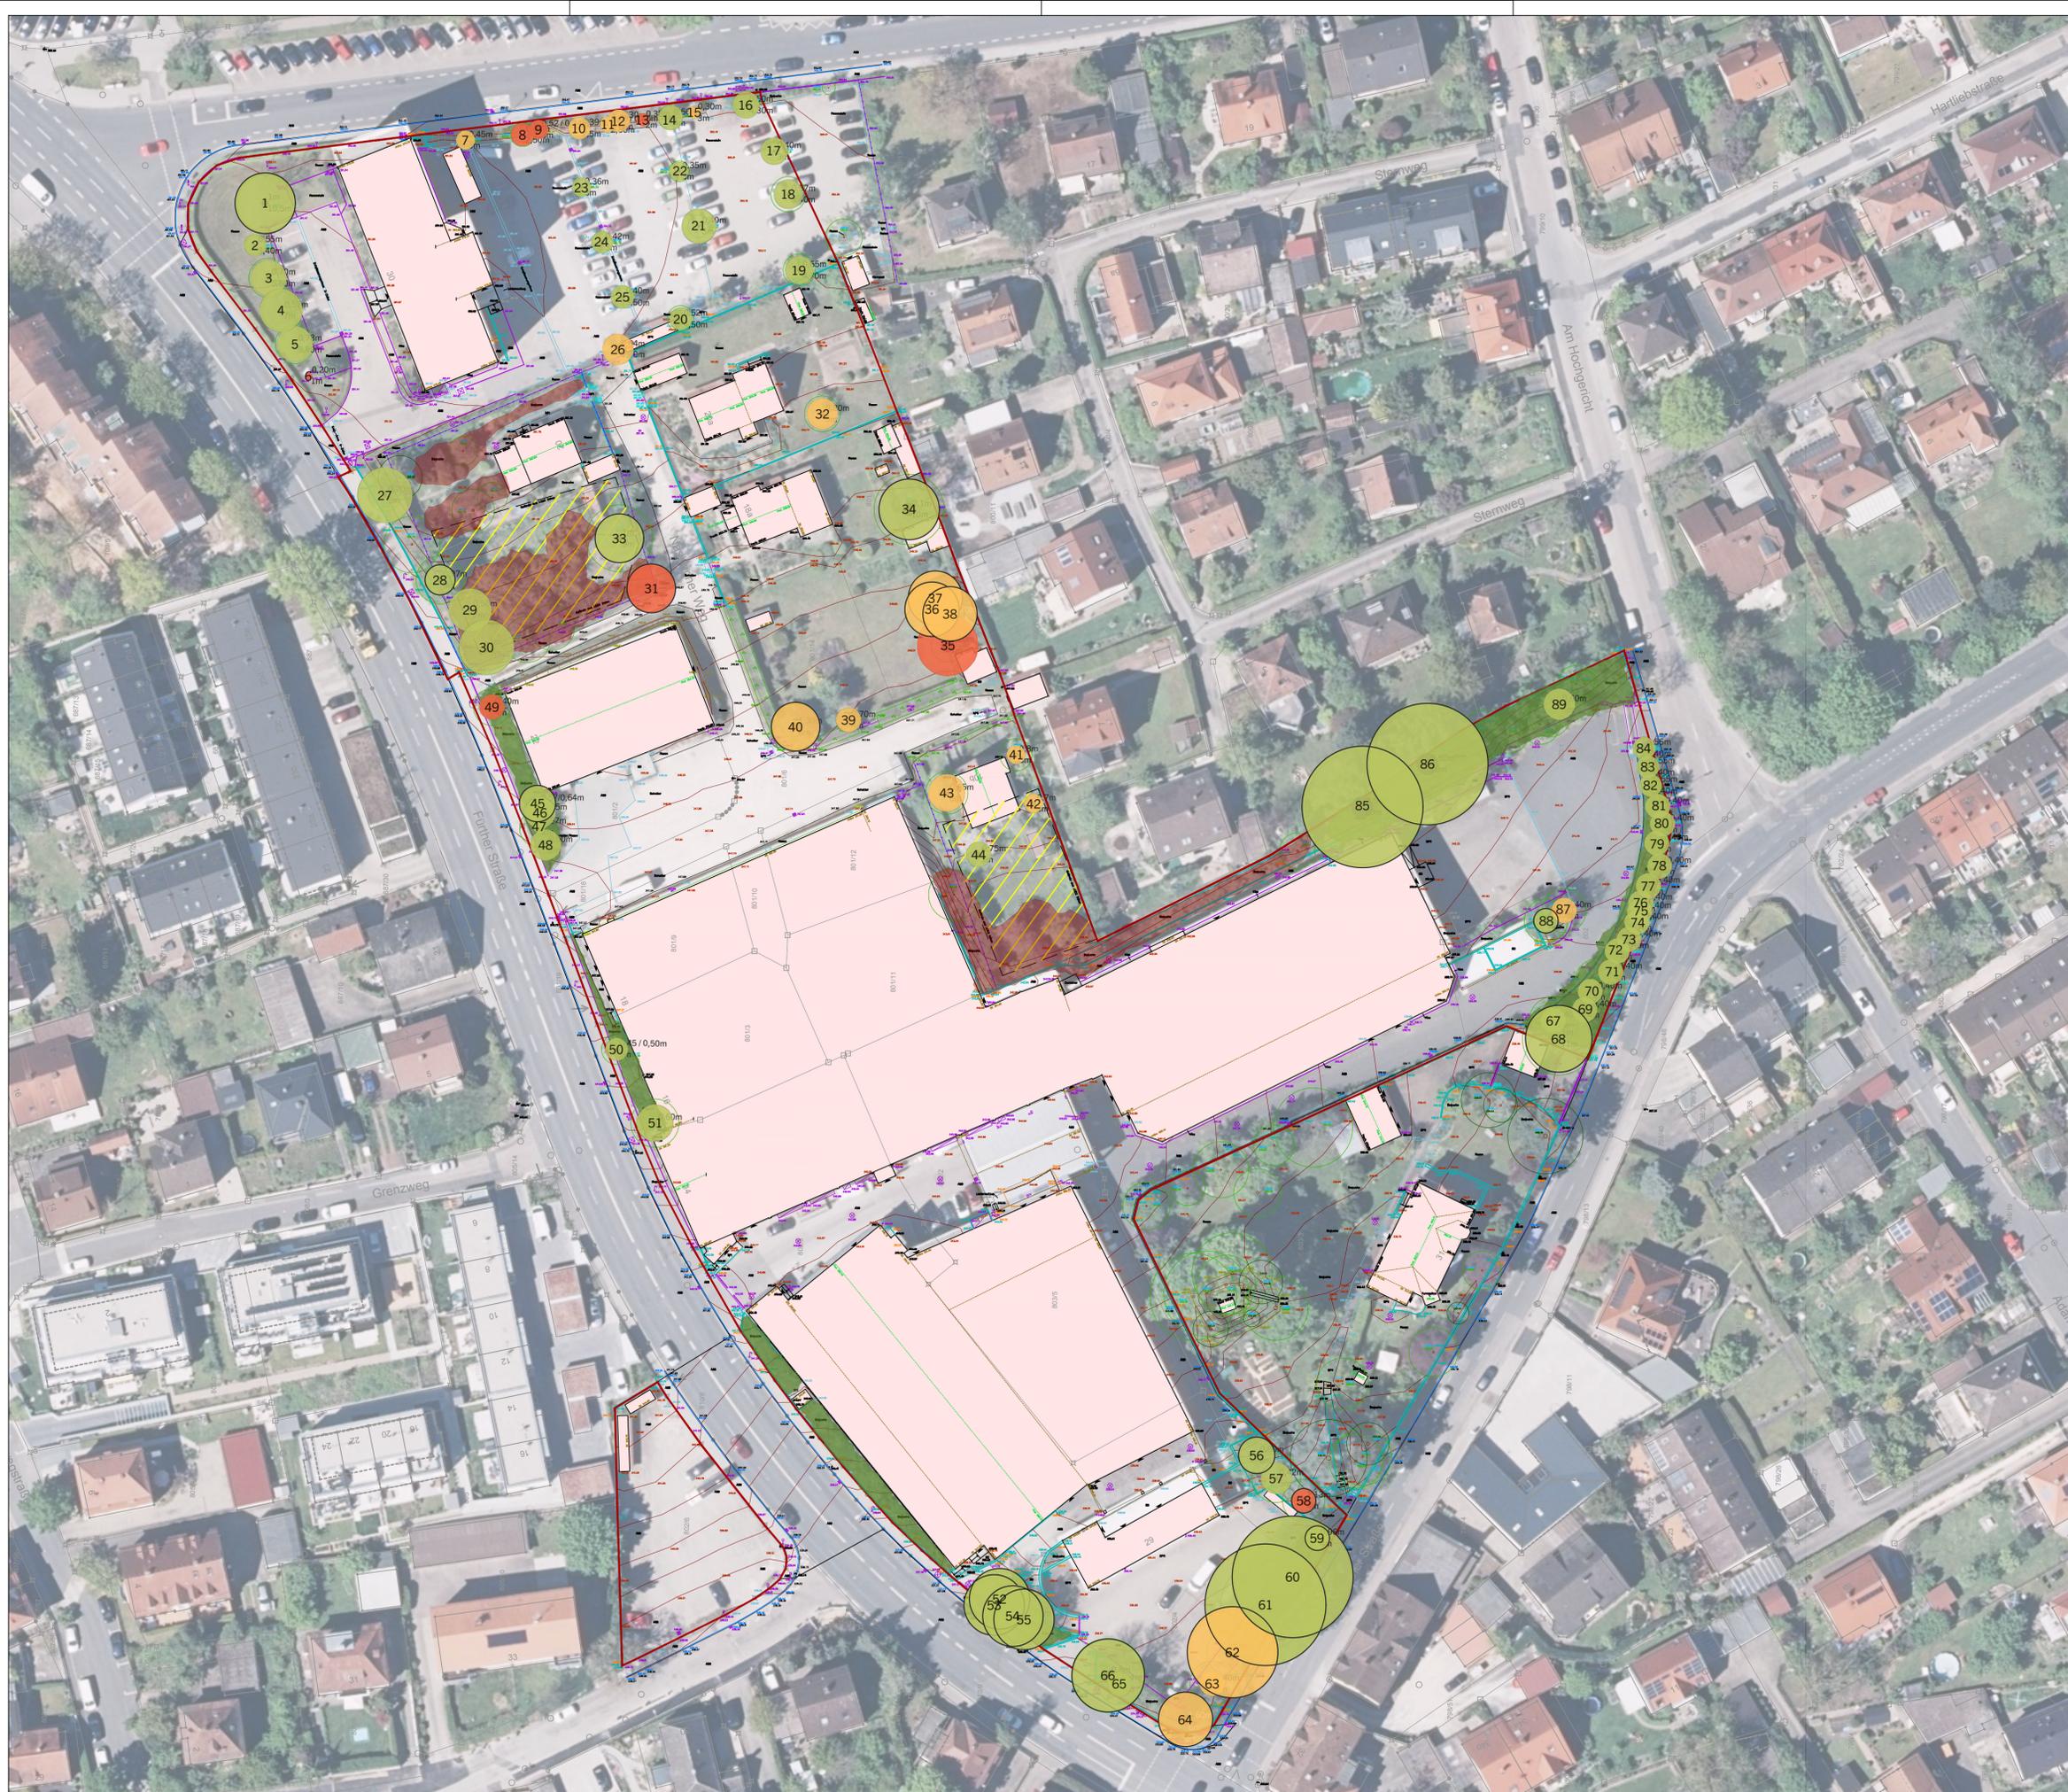
Projekt	Stadtgold Schwabach		
Bauherr	Bayernhaus Wohn- und Gewerbebau GmbH		
	Rollnerstraße 180 90425 Nürnberg		
Auftrag	wie Bauherr		
PlanNr.			
Plantitel	Baumbestandsplan		
Projektnummer	L 19-54	Leistungsphase	
Bearb./Gez.	tm	Maßstab	1 : 500
Gesehen		Plandatum	16.10.2019
Indexstand		Indexdatum

- Legende**
- Schutz nach BaumSchVo Stadt Schwabach

- Einschätzung aufgrund Baumzustand**
 - besonders erhaltenswert
 - bedingt erhaltenswert
 - nicht erhaltenswert

- flächiger Gehölzaufwuchs,
nicht relevant nach BaumSchVo
 - Bereich nicht zugänglich
