BV Gold in Schwabach - Limbacherstraße in Schwabach
Begutachtung der Eichen Nr. 60 und Nr. 61

Voruntersuchung zum geplanten Bauvorhaben (Bauverträglichkeitsgutachten)
/ allgemeine Zustandsbeurteilung

Gutachten Nr. 221215

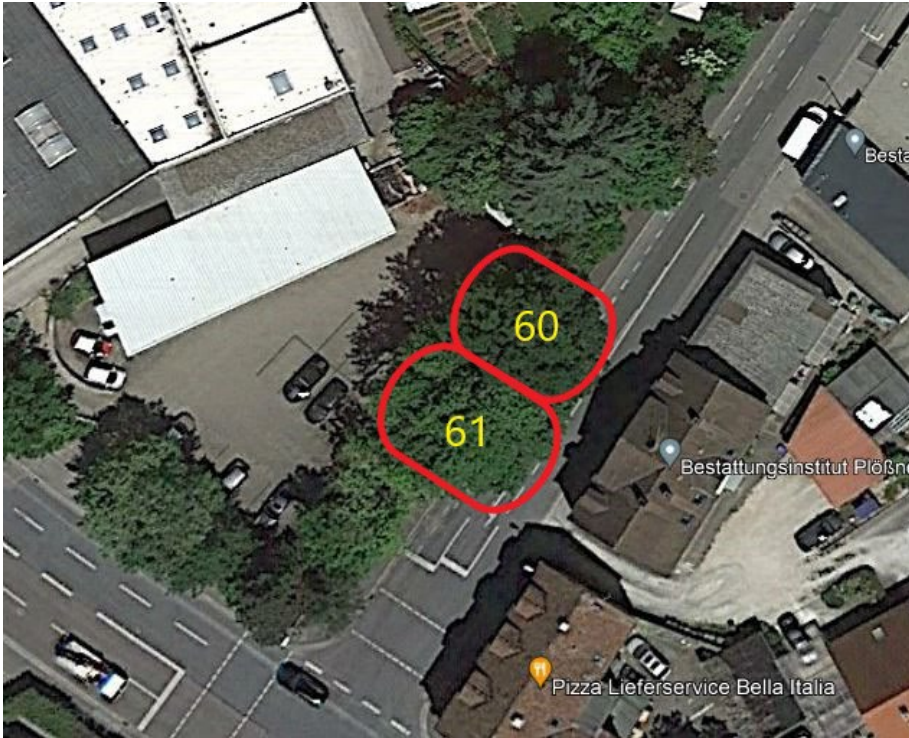
Luftbild mit den Baumstandorten (Quelle Google Earth);

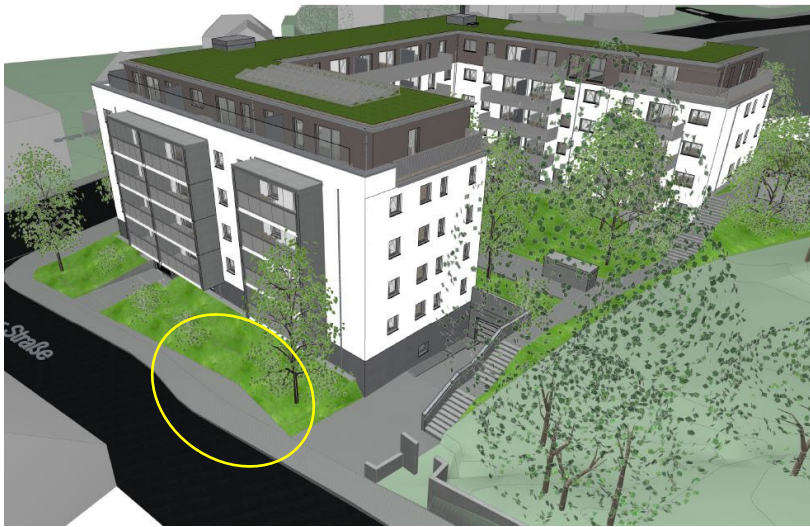
Ansicht des geplanten fünfstöckigen Gebäudes (Stand 16. Dezember 2022).

Der gelbe Kreis zeigt ungefähr den Standort der zwei Eichen.

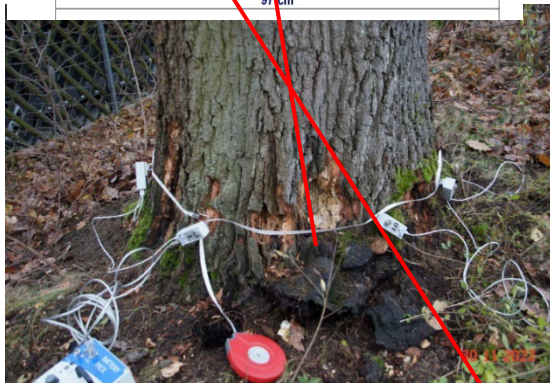
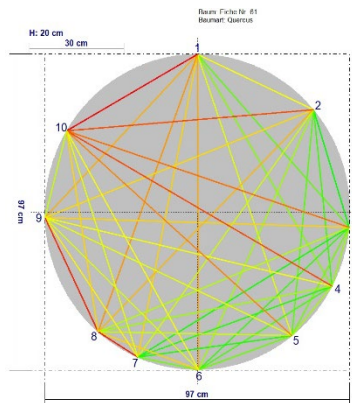
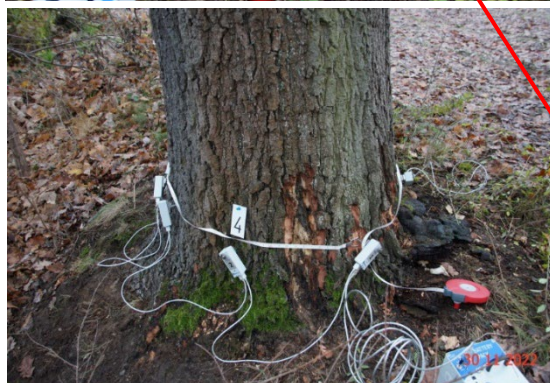
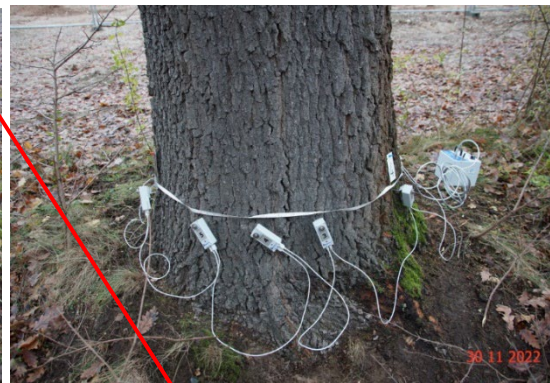
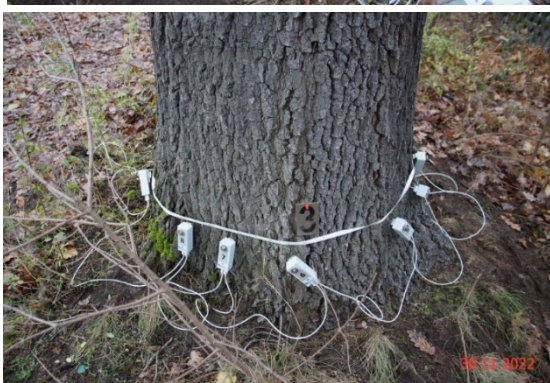
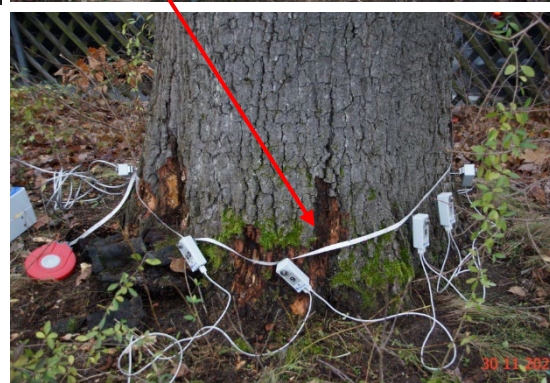
Eiche Nr. 61 / Messung Nr. 3

Die blau gestrichelte Linie zeigt die durchgeführte Resistographiemessung Nr. 3, die rote Linie Messung Nr. 4. Gemäß Resistographie konnte an den beprobten Stellen noch keine deutliche Holzzerstörung mit massiven Dichteabfall festgestellt werden.

Der östliche Stammsektor zwischen Sensor 1 und 7 zeigt ausreichende Restwandstärken mit gesundem Holz (grün);

Messhöhe:	20 cm;
Messrichtung:	südöstlicher Stammsektor unter der Plakette Nr. 3 bei Sensor 6 der durchgeführten Schalluntersuchung;
Durchmesser (in der Prüfebene):	ca. 90 cm;
Wandungsstärke (t):	ca. 45 cm;
Ergebnis:	Gesunder Holzkörper bis Zentimeter 49, dann Abfall des Dichteprofils mit vermutlich geschädigtem Holz;

Die Eiche Nr. 61 ist aufgrund der stark nachlassenden Vitalität und der Stammfußschäden als nicht mehr erhaltungsfähig, also ohne Entwicklungsperspektive, einzustufen. Diese Eiche sollte daher aus sachverständiger Sicht im Zuge der Baumaßnahmen gefällt werden.
